Bericht Nr. 080/01

Auftraggeber: Schroff GmbH
Langenalber Str. 96-100
D-75334 Straubenhardt

Prüfauftrag: Mechanische Belastungen, Klimatests

Prüfgegenstand: Outdoor Schrank 2000x700x700mm

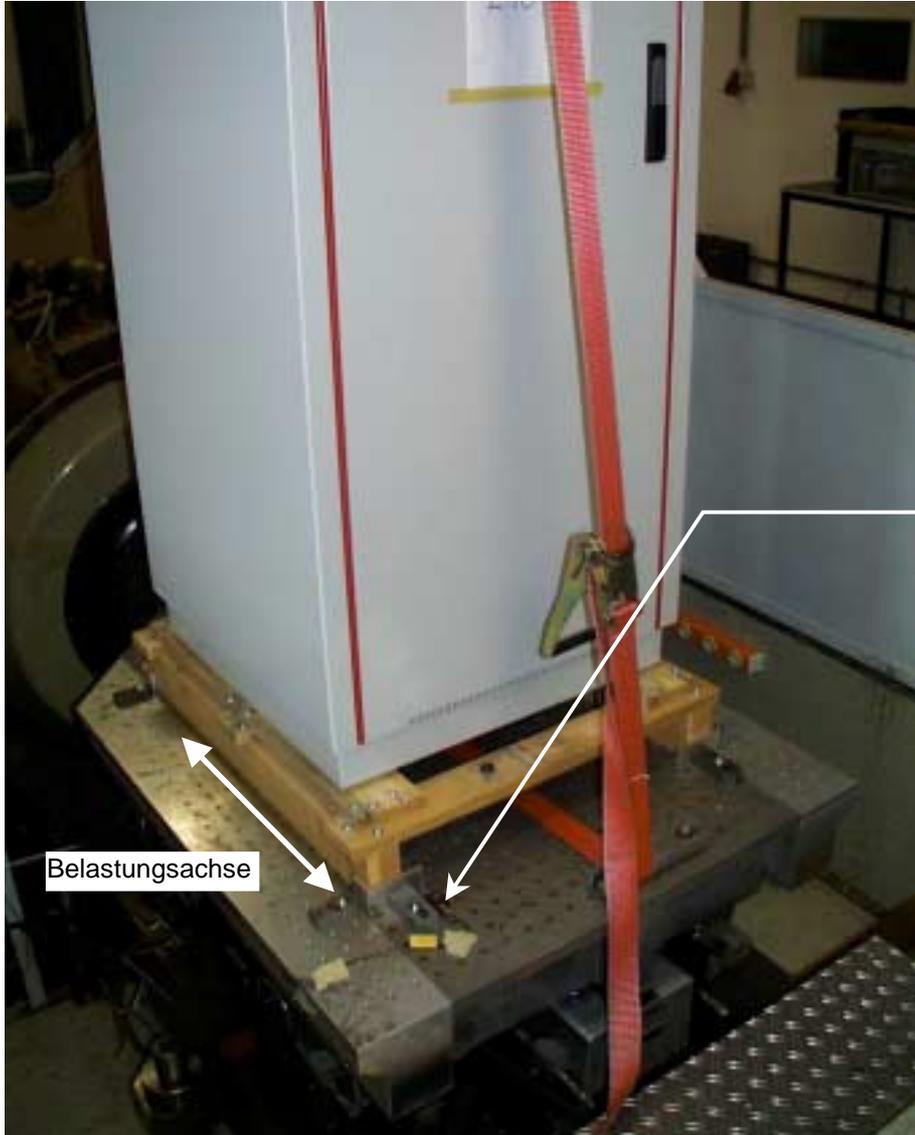
Bild 1

Test	Ref.	Achse/Aufbau	Belastungsart / Bemerkungen	Zeit/Beleg
				21. März 2002
Schrank Nr. 1 14990/037				
# 1	2.1	X-Achse (Bild 1)	Vibration sinusförmig, 10 Zyklen Beschleunigungsverlauf Regel-Kanal Sichtkontrolle innen und außen <u>Ergebnis:</u> Keine Schäden feststellbar	2:23:41 h Anlage 1

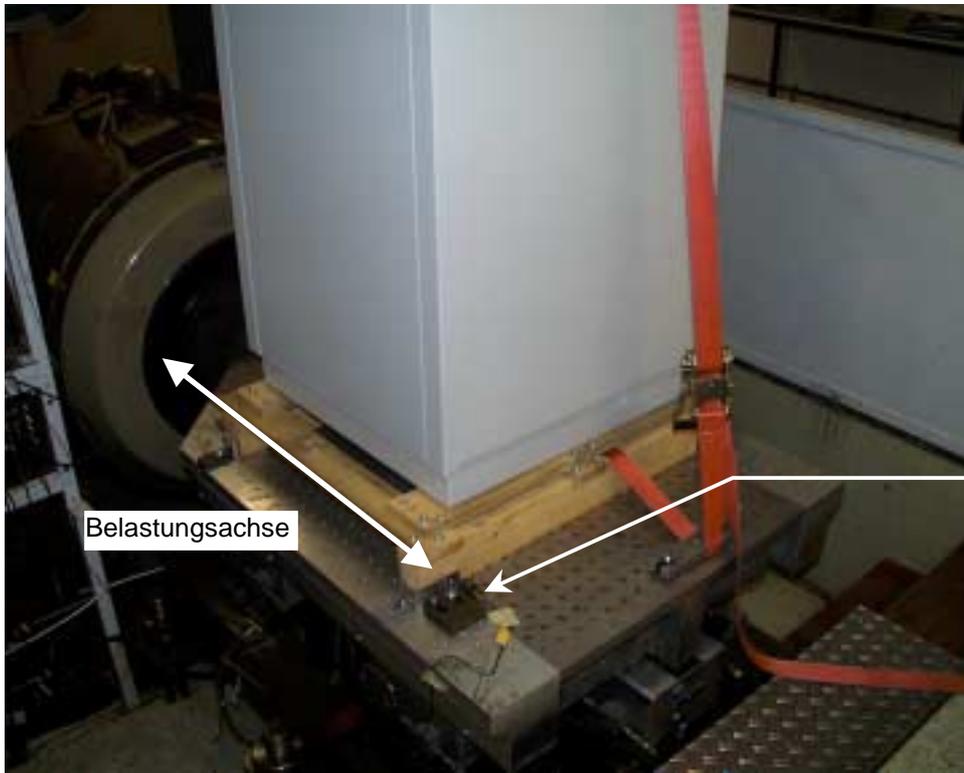
Bild 2

# 2	2.1	Y-Achse (Bild 2)	Vibration sinusförmig, 10 Zyklen Beschleunigungsverlauf Regel-Kanal Sichtkontrolle innen und außen <u>Ergebnis:</u> Keine Schäden feststellbar	2:23:41 h Anlage 2

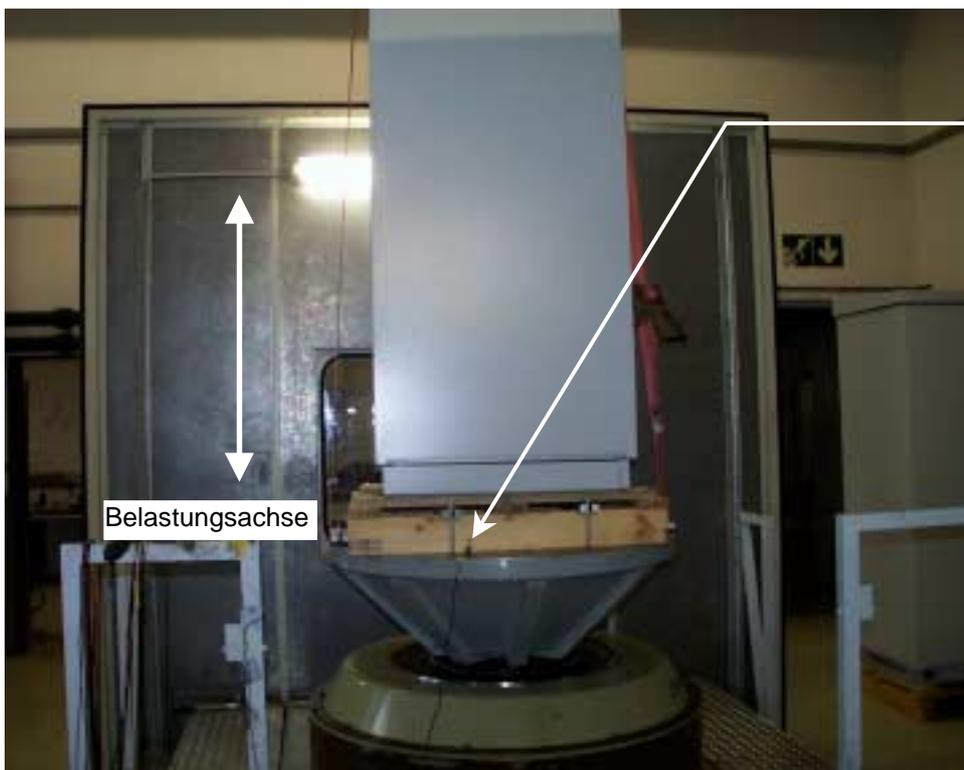
Bild 3

22. März 2002
# 3	2.1	Z-Achse (Bild 3)	Vibration sinusförmig, 10 Zyklen Beschleunigungsverlauf Regel-Kanal Sichtkontrolle innen und außen <u>Ergebnis:</u> Keine Schäden feststellbar	2:23:41 h Anlage 3

# 4	2.2	Z-Achse (Bild 3)	Mechanischer Schock Beschleunigungsverlauf Regel-Kanal + Richtung Beschleunigungsverlauf Regel-Kanal - Richtung <u>Bemerkung:</u> Wegen extrem starker Reaktionen des Prüflings konnten die Toleranzen der IEC 68-2-27 nicht eingehalten werden. Sichtkontrolle innen und außen <u>Ergebnis:</u> Keine Schäden feststellbar	2:23:41 h Anlage 4 Anlage 5

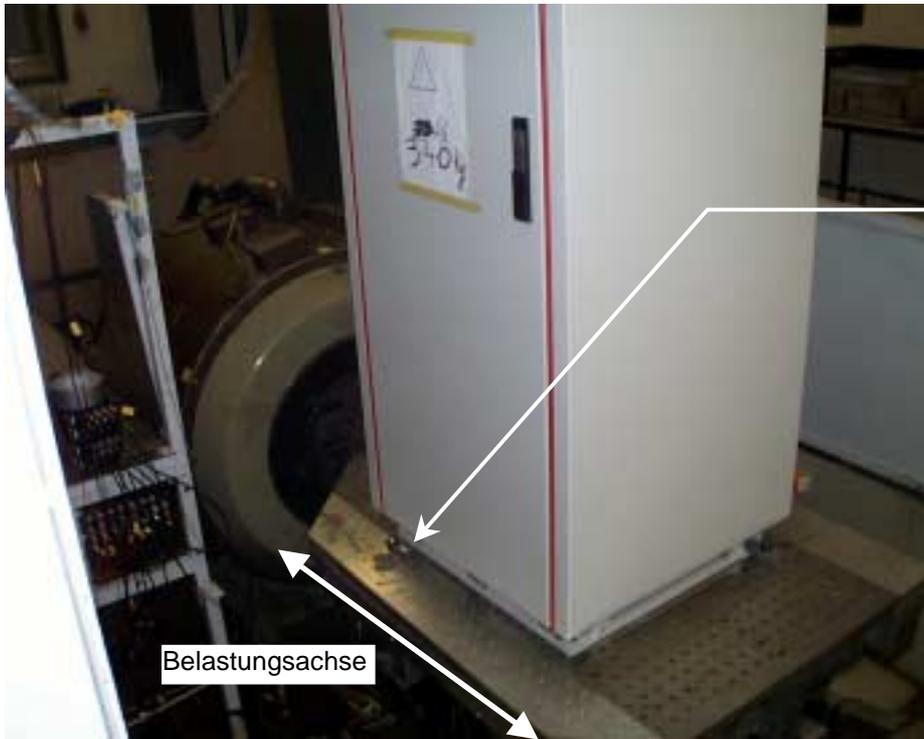
Bild 4

Der Prüfling war mit 4 Schrauben durch die Bodenplatte fest mit dem Shakertisch verschraubt. Die Anregung erfolgte in allen 3 Raumachsen mit der Achsendefinition wie bei Vibrationstests. (Bild 1-3)

# 6	2.3	Z-Achse (Bilder 4+3)	Seismic-Test, Zeitverlaufverfahren Beschleunigungsverlauf Regel-Kanal, Zeitsignal Beschleunigungsverlauf Regel-Kanal, Amplitudenspektrum Sichtkontrolle innen und außen <u>Ergebnis:</u> Keine Schäden feststellbar	15 Stöße, insg. 30 s Anlage 6 Anlage 7

# 7	2.3	Y-Achse (Bilder 4+2)	Seismic-Test, Zeitverlaufverfahren Beschleunigungsverlauf Regel-Kanal Beschleunigungsverlauf Regel-Kanal, Amplitudenspektrum Sichtkontrolle innen und außen <u>Ergebnis:</u> Keine Schäden feststellbar	15 Stöße, insg. 30 s Anlage 8 Anlage 9

# 8	2.3	X-Achse (Bilder 4+1)	Seismic-Test, Zeitverlaufverfahren Beschleunigungsverlauf Regel-Kanal Beschleunigungsverlauf Regel-Kanal, Amplitudenspektrum Sichtkontrolle innen und außen <u>Ergebnis:</u> Keine Schäden feststellbar	15 Stöße, insg. 30 s Anlage 10 Anlage 11

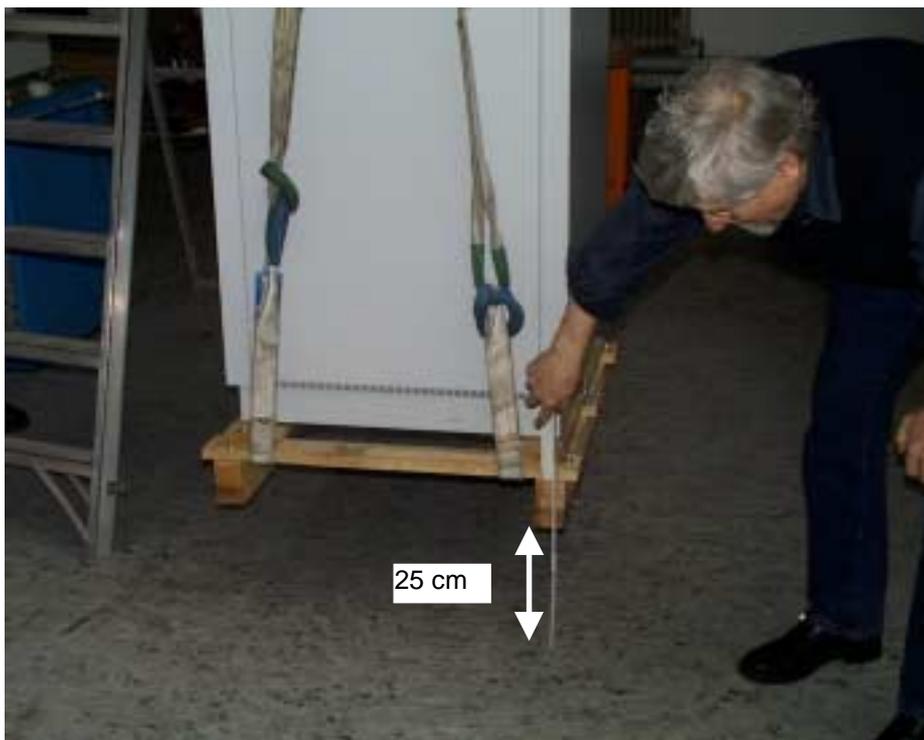
Bild 5

# 5	2.4	vertikal (Bild 5)	Freifallen Sichtkontrolle innen und außen <u>Ergebnis:</u> Keine Schäden feststellbar	1 Fallversuch
Schrank Nr. 2 14990/038

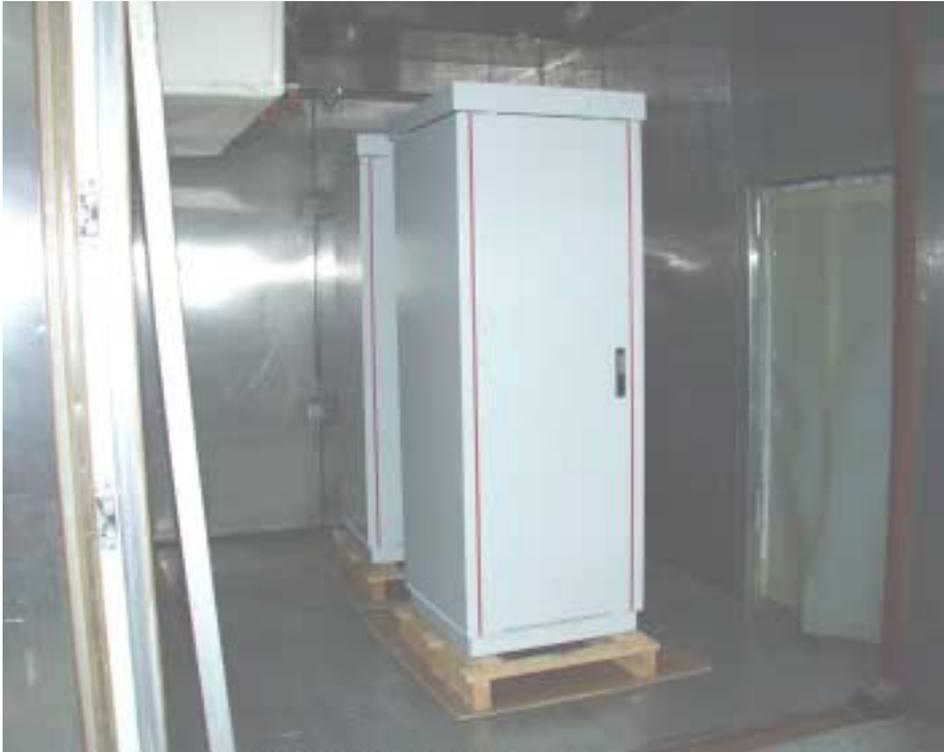
# 9	2.21	Bild 8	Konstante Kälte -45°C, 16h Temperaturverlauf	22 - 23.März 2002 Anlage 12
<p>Sichtkontrolle innen und außen <u>Ergebnis:</u> Keine Schäden feststellbar</p>

# 10	2.22	Bild 8	Trockenen Wärme +80°C, 16h Temperaturverlauf	23. März 2002 Anlage 13
<p>Sichtkontrolle innen und außen <u>Ergebnis:</u> Keine Schäden feststellbar</p>

# 11	2.23	Bild 8	Temperaturwechsel -50°C / +23°C, 2 Zyklen Temperaturverlauf	25. bis 26. März 2002 Anlage 14
<p>Sichtkontrolle innen und außen <u>Ergebnis:</u> Keine Schäden feststellbar</p>

# 12	2.24	Bild 8	Feuchte Wärme, konstant Temperaturverlauf	26. bis 30. März2002 Anlage 15
<p>Bemerkung : Die relative Feuchte wurde über Steuerung der Wasserbadtemperatur eingestellt und manuell mit einem Feuchtpsychrometer überprüft.</p>				
<p>Sichtkontrolle innen und außen <u>Ergebnis:</u> Keine Schäden feststellbar</p>

# 13	2.25	Bild 8	Feuchte Wärme, zyklisch Temperaturverlauf	2. bis 6. April 2002 Anlage 16
<p>Bemerkung : Die relative Feuchte wurde über Steuerung der Wasserbadtemperatur eingestellt und manuell mit einem Feuchtpsychrometer überprüft.</p>				
<p>Sichtkontrolle innen und außen <u>Ergebnis:</u> Keine Schäden feststellbar</p>
